Zpráva z místního šetření

Ve věci: Průběžné kontroly objektu OBYTNÉHO SOUBORU NOVÝ PROSEK II, LETŇANY, PRAHA 9 z důvodu výskytu trhlin ve stropní konstrukci nad 2. PP.

Místo konání: OBYTNÝ SOUBOR NOVÝ PROSEK II, LETŇANY, PRAHA 9
Společenství pro dům č. p. 703, Praha 9 – Letňany

Datum: 11. 12. 2014

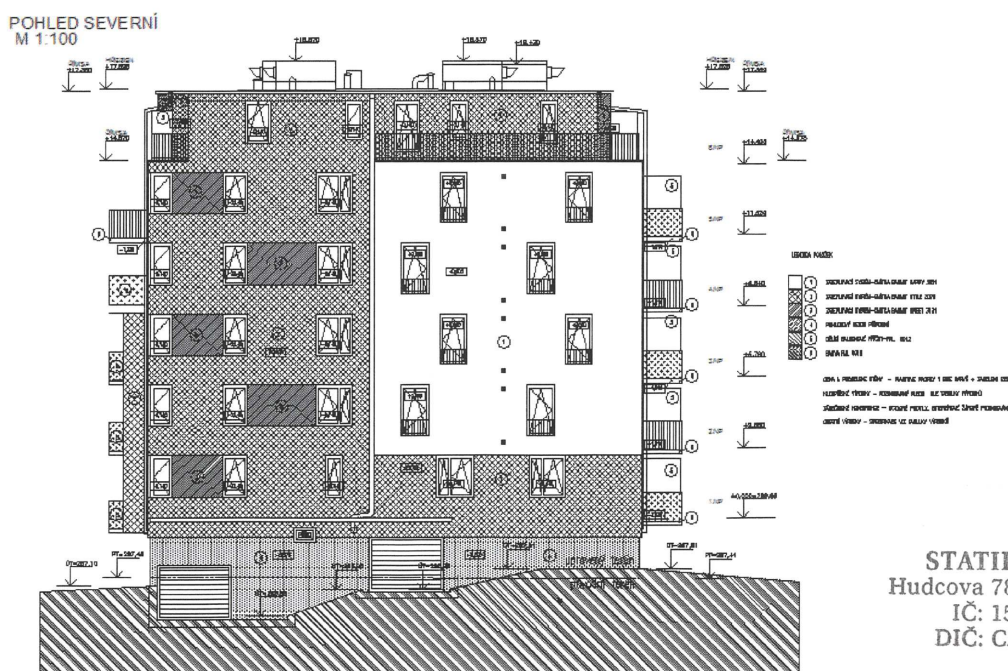
Severní pohled na objekt.

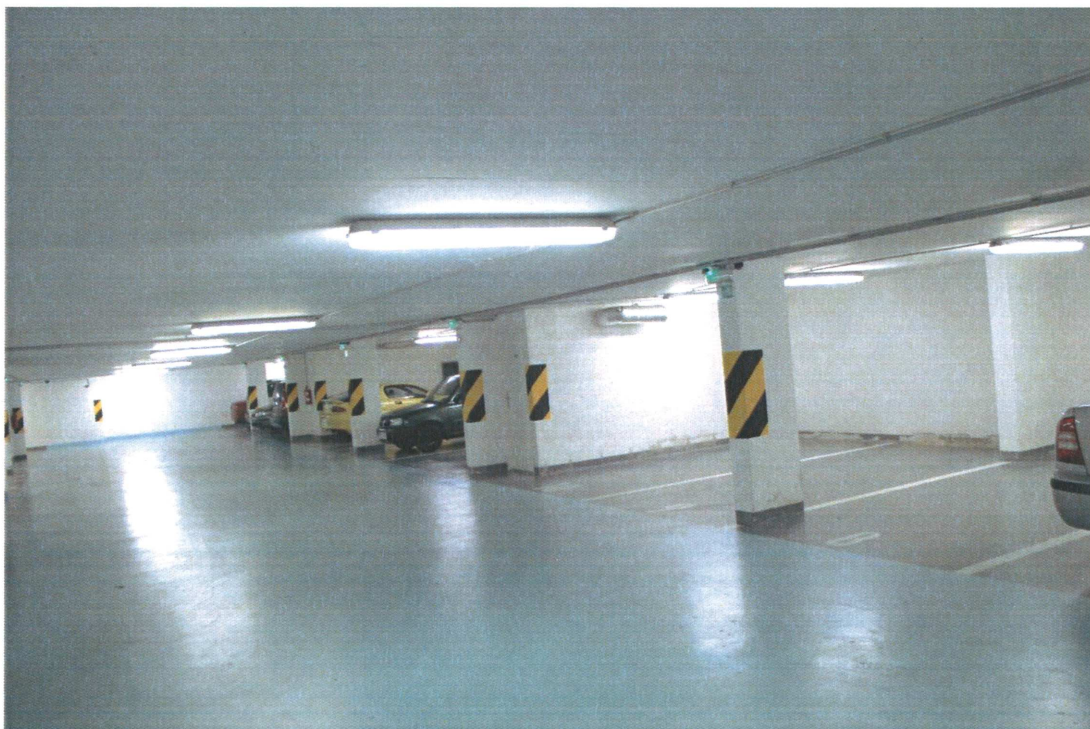
Celkový pohled na podzemní garáže v 2. PP.

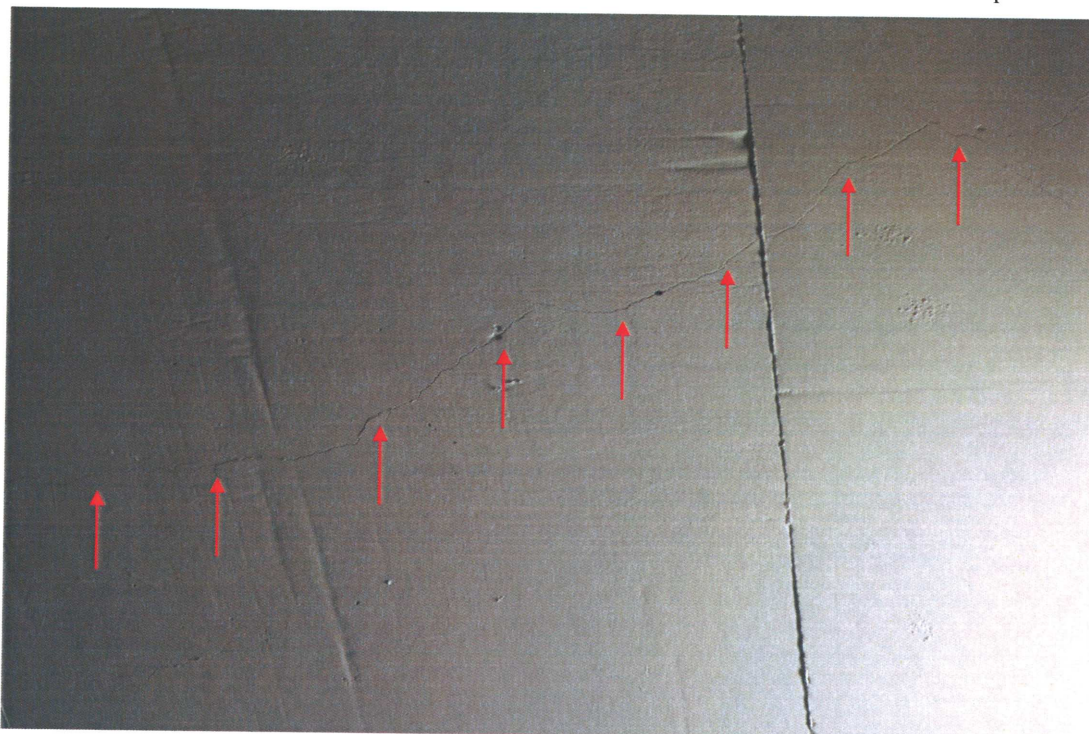
Charakteristická tahová trhlinka vyskytující se v železobetonové stropní konstrukci nad 2. PP.

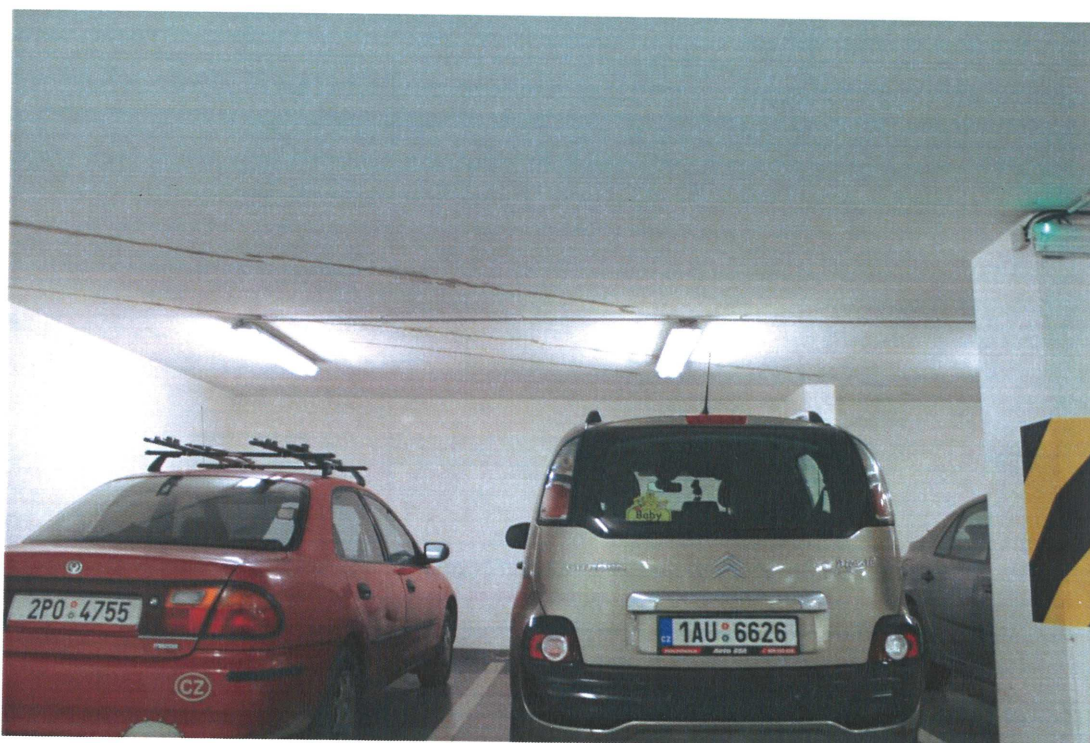
Fotografie sanovaných trhlin ve stropě garáží. Sanace provedena z důvodu zatékání přes stropní konstrukci z garážových stání 1.PP.

Dle sdělení pana Majtnera dochází v zimním období k zatékání z 1.PP do 2.PP v důsledku odtávání sněhu z aut parkovaných v 1.PP.

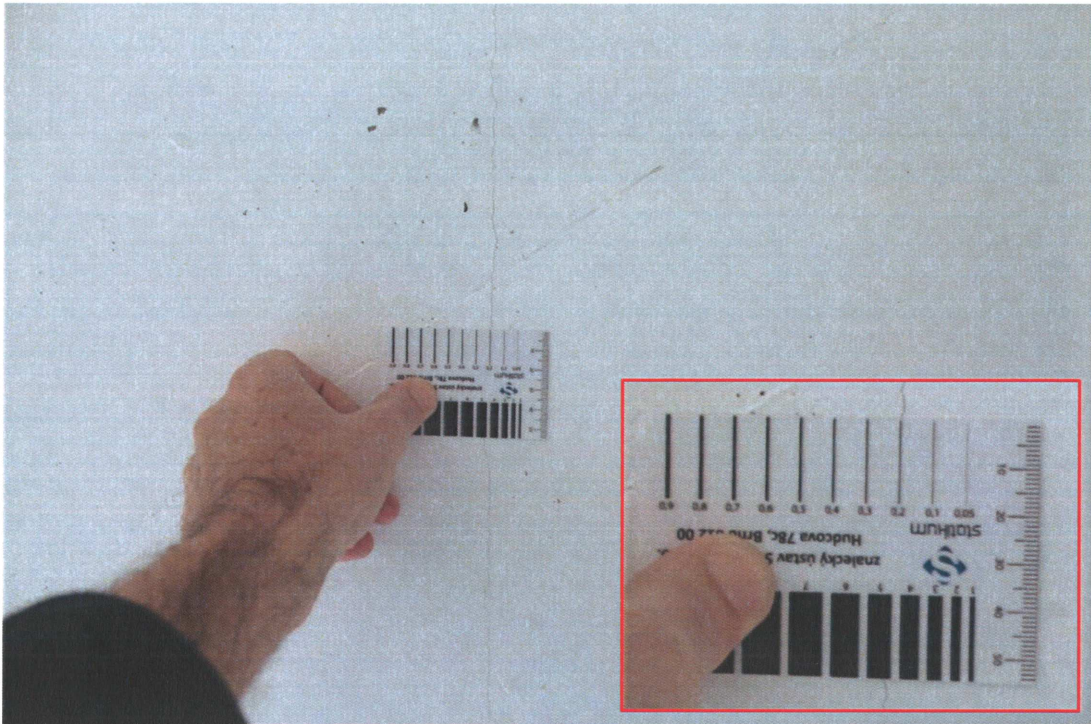
Trhlina šířky 0,2 mm.

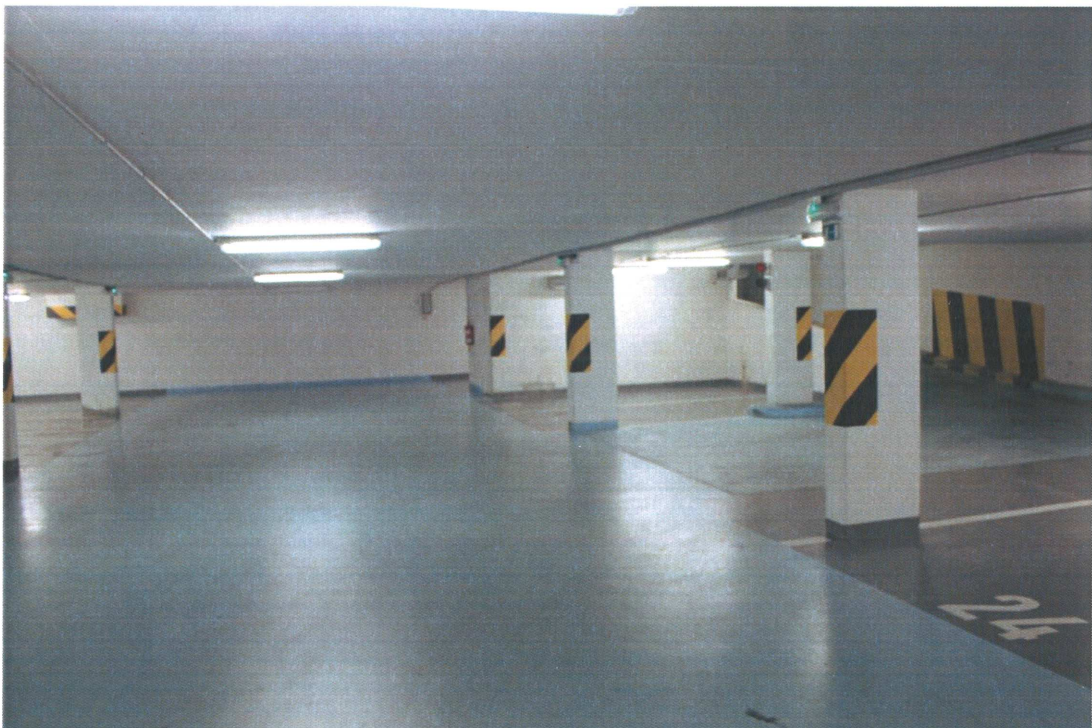
Pohled na prostory garáže 1. PP.

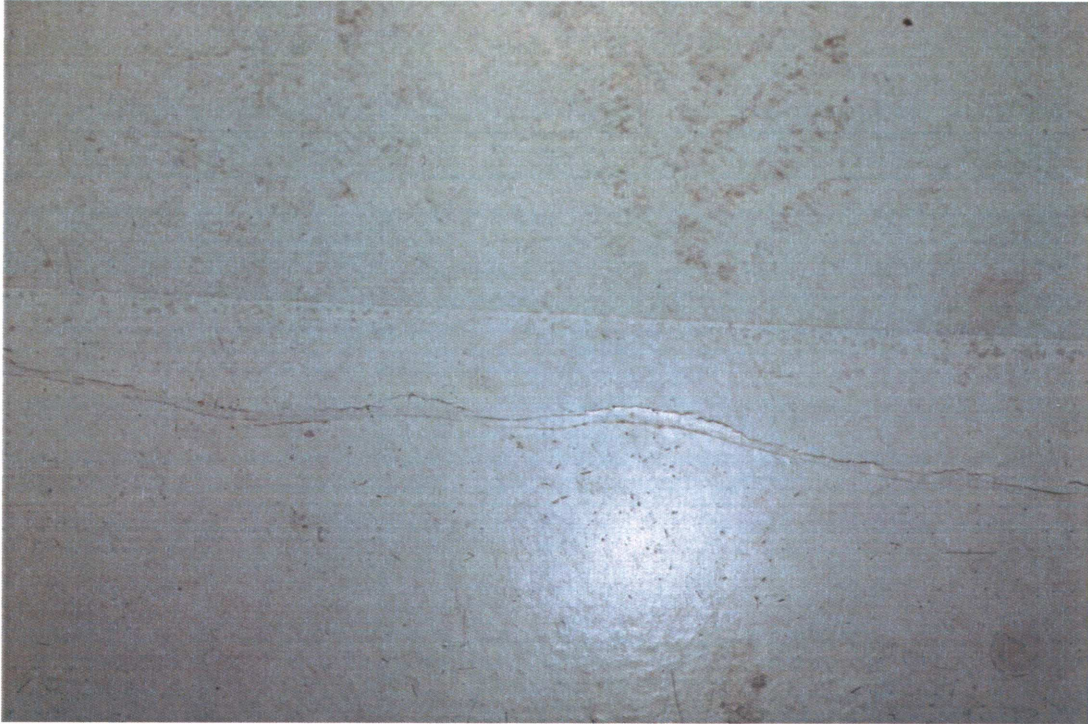
Fotografie trhliny v podlaze v 1. PP. Dle stavebně technického stavu se jedná o tahovou trhlínu.

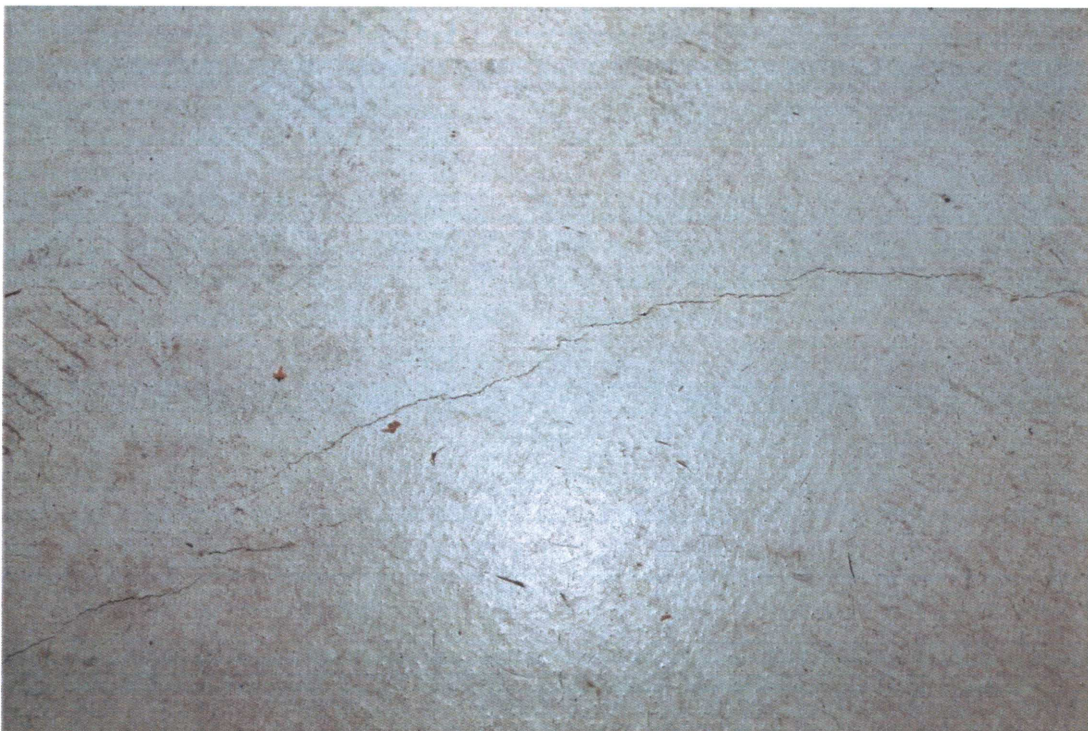
Fotografie tahové trhliny v podlaze v 1. PP.

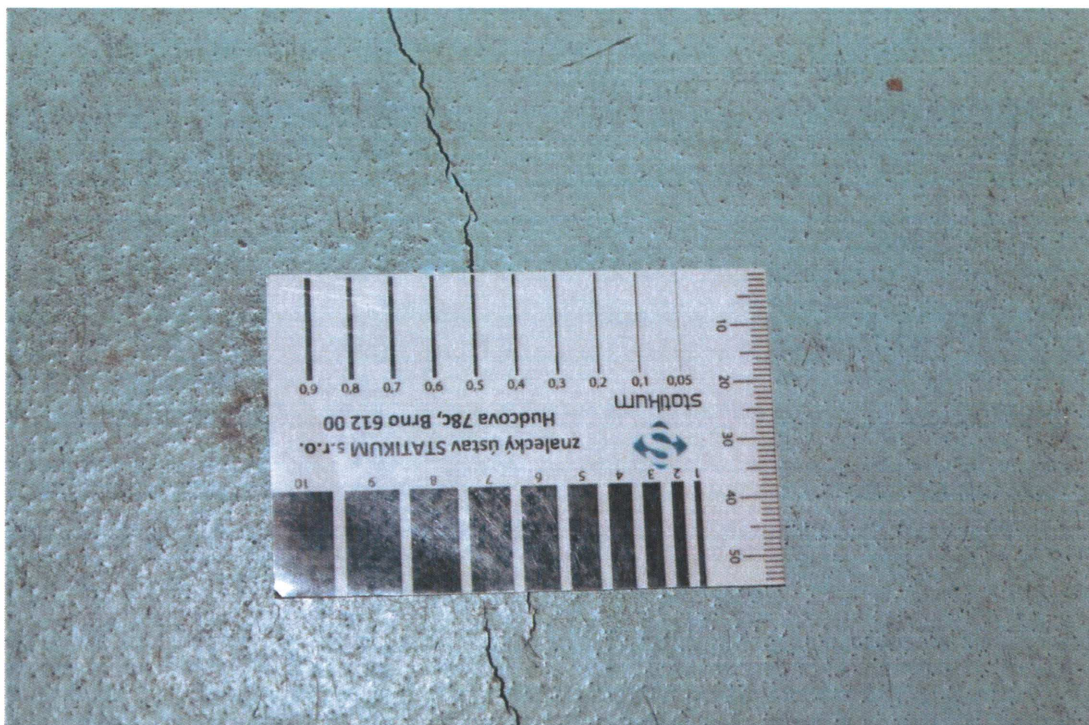
Byla naměřena šířka trhliny 0,5 mm v podlaze 1. PP.

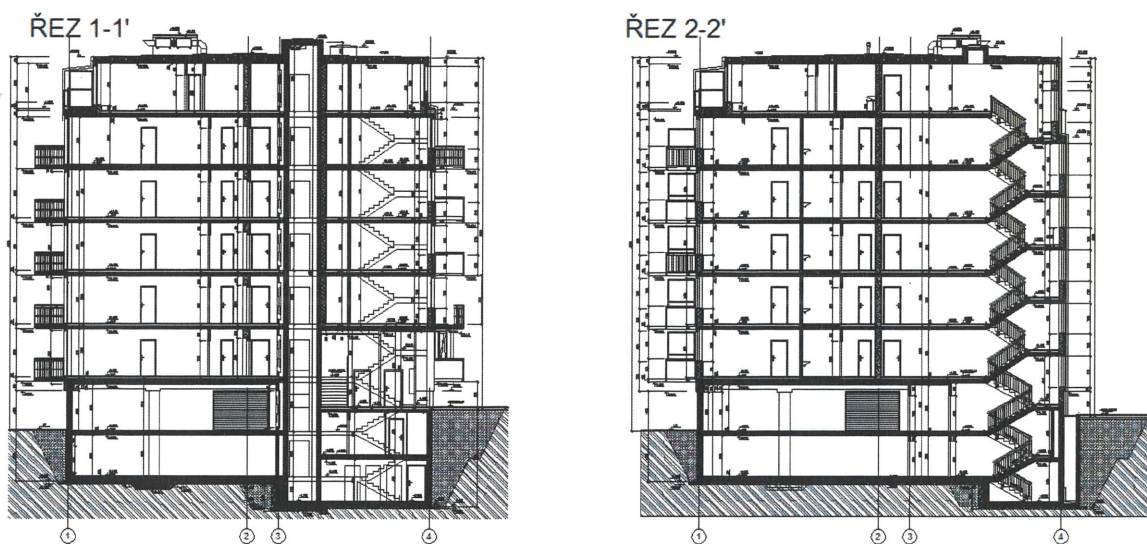
Řezy objektem ve dvou směrech.

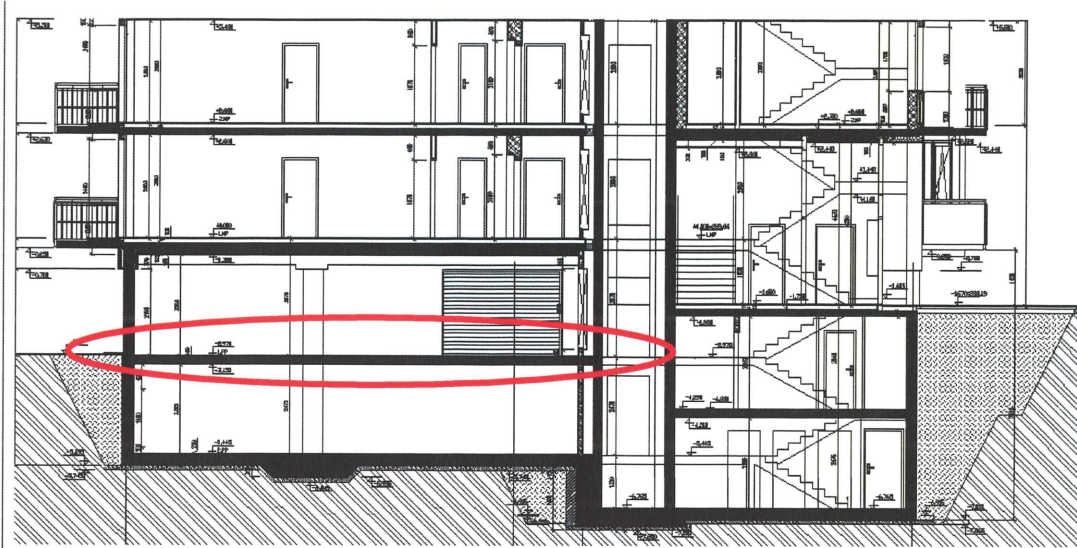
Výřez z řezu 1 – 1 s vyznačením konstrukce s nadměrným průhybem.

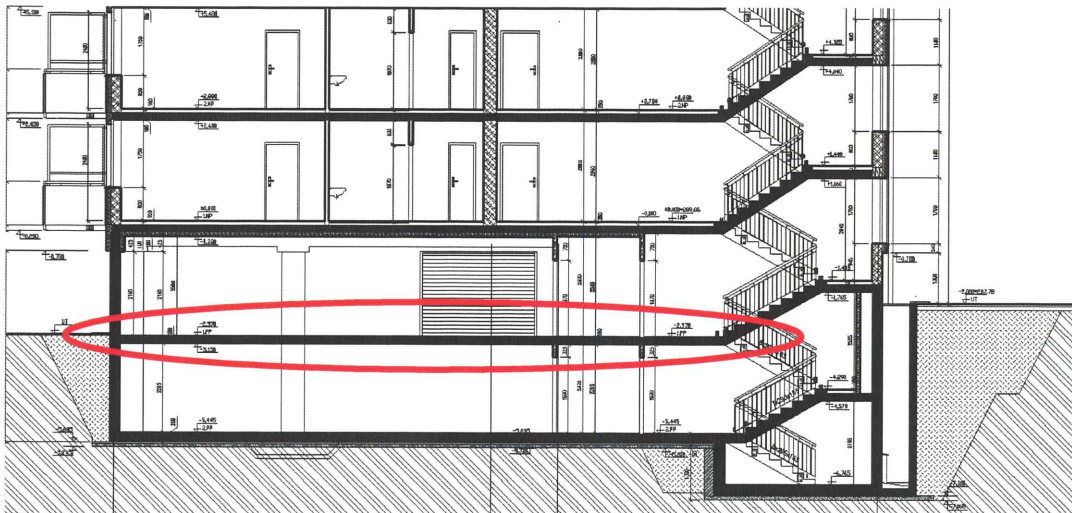
Výřez z řezu 2 – 2 s vyznačením konstrukce s nadměrným průhybem.

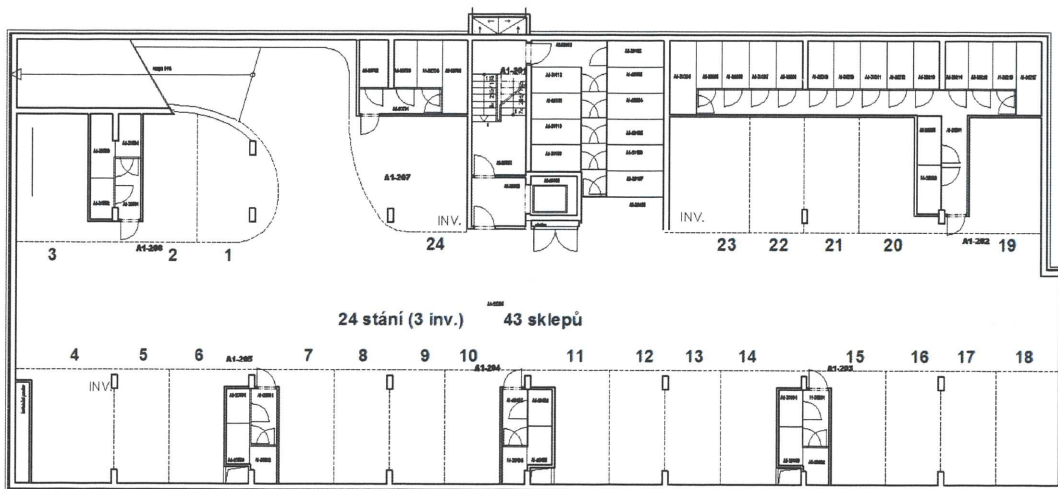
Výřez z půdorysu 2. PP. Nad 2. PP je strop železobetonový bezprůvlakový.

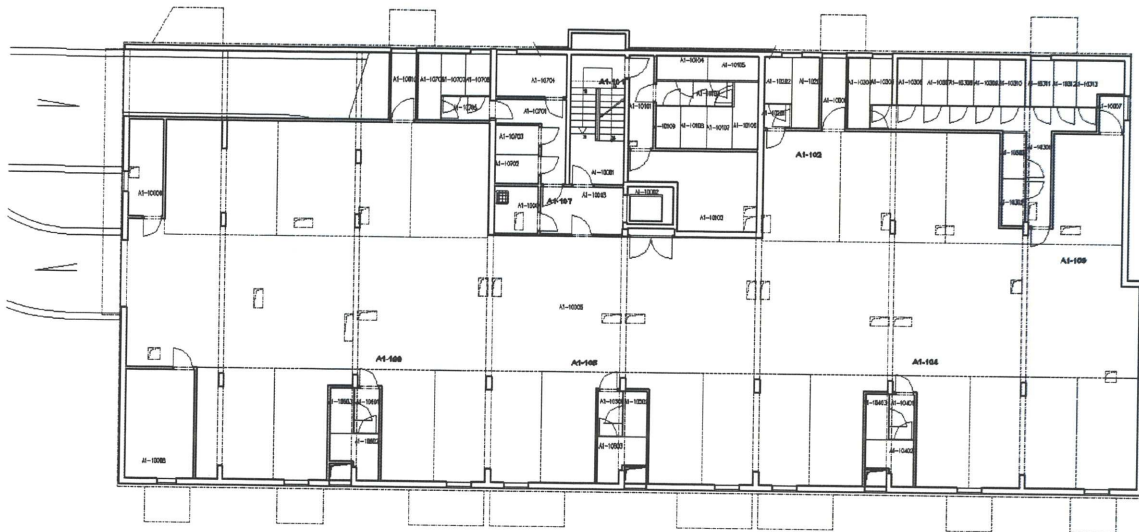
Výřez z půdorysu 1. PP.Nad 1.PP je proveden železobetonový strop s průvlaky.

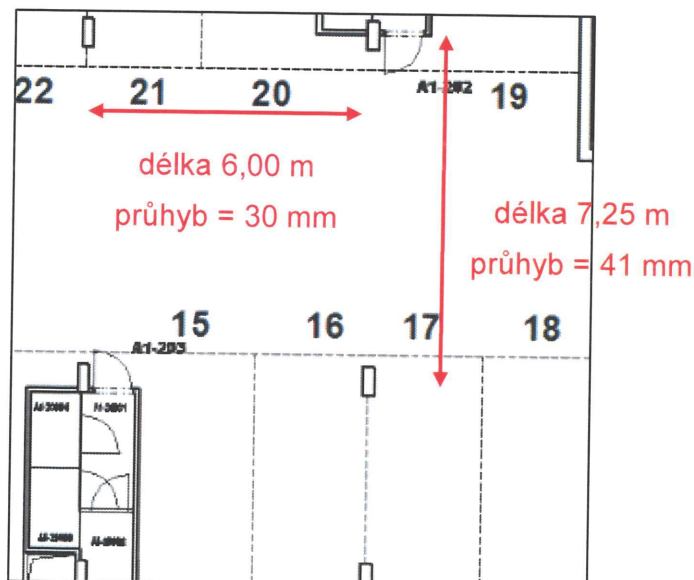
Pro rozteč sloupů 7,25 m:	u sloupu:	2,283 m
	<u>uprostřed rozpětí:</u>	<u>2,242 m</u>
	rozdíl (průhyb):	0,041 m
Pro rozteč 6,00 m:	u sloupu:	2,286 m
	<u>uprostřed rozpětí:</u>	<u>2,256 m</u>
	rozdíl (průhyb):	0,030 m

Dle předběžného hodnocení se uvádí, že průhyb konstrukce by měl odpovídat maximálně hodnotě $1/250$, tzn. pro rozteč 7,25 m je max. průhyb 29 mm (naměřeno o 41% více), pro rozteč 6,0 m je max. průhyb 24 mm (naměřeno o 25% více).

1. Přesné měření velikosti průhybů ŽB konstrukce včetně grafického výstupu se zakreslením hodnot maximálního průhybu.
2. Inventarizace trhlin v dolním a horním povrchu stropní konstrukce nad 2.NP
3. Zjištění přesné polohy a průměrů výztuže ŽB desky, tyto hodnoty budou porovnány s PD (nutné dodat objednatelům výkresy vyztužení a statický výpočet). Zjištění polohy a průměrů výztuže bude provedeno pomocí radaru ve spolupráci s výsledky z přístroje profometr a provedením sekané sondy).
4. Zjištění skutečné pevnosti betonu (třídy betonu) včetně vyčíslení modulu pružnosti z odebraných vzorků jádrovým vývrtem (minimální počet vývrtů – 3 ks).
5. Zpracování výstupní zprávy z naměřených hodnot a laboratorního zpracování zkoušek.
6. Vypracování znaleckého posudku pro posouzení příčiny vzniku poruch a nadměrného průhybu.
7. V případě potřeby je možné provést zatěžovací zkoušku stropní konstrukce.
